平成25年12月20日  
国立大学法人東京農工大学

農学部放射線研究室における放射性同位元素を含んだ  
排水の漏えいについて（概要）

# 排水系統と配管破損箇所的位置及び写真

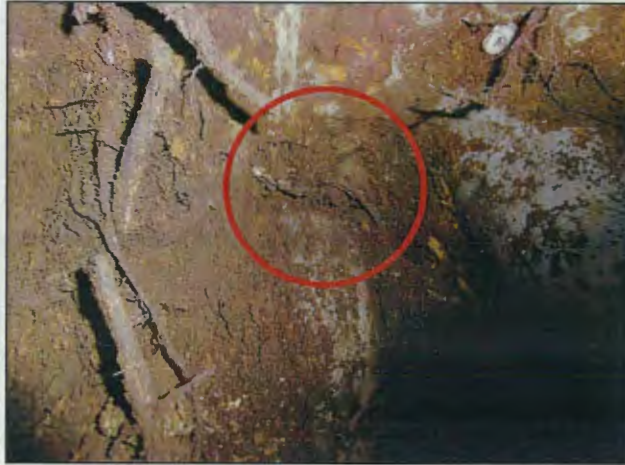
### 1. 排水管破損箇所1 流入配管 65A

建屋からの流入配管65Aが貯留槽1へ接続される箇所付近

上部の木の根の成長により圧迫され破損したと思われる。

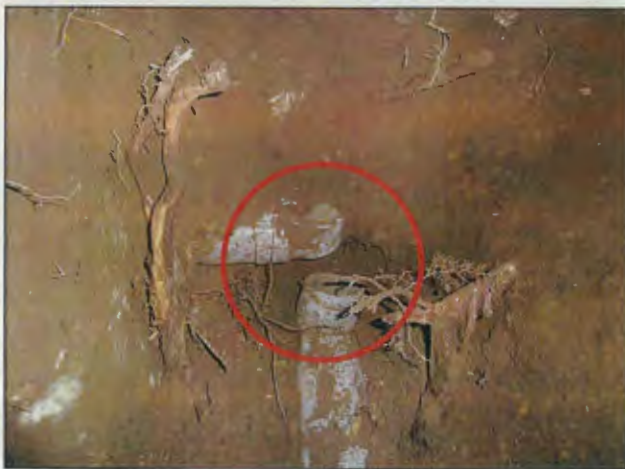
### 2. 排水管破損箇所2 流入配管 100A

廃棄作業室からの排水が枡を経由し、流入配管100Aへ合流する付近

上部の木の根の成長により圧迫され破損したと思われる。

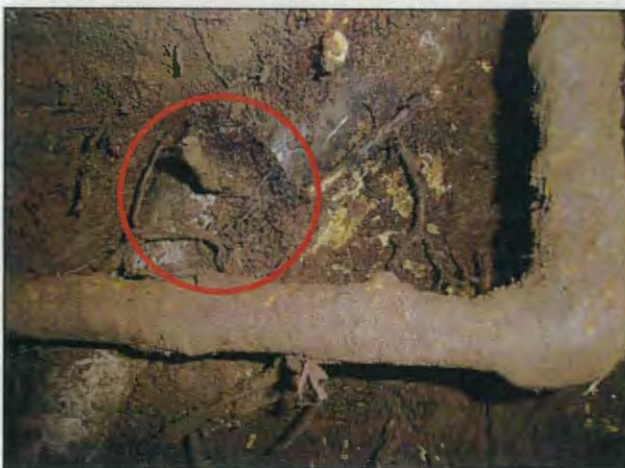
### 3. 排水管破損箇所3 流入配管 65A

建屋からの流入配管65Aが分配配管100Aへ接続される箇所付近

上部の木の根の成長により圧迫され破損したと思われる。
